# SEAMASTER BA 6501 / 827

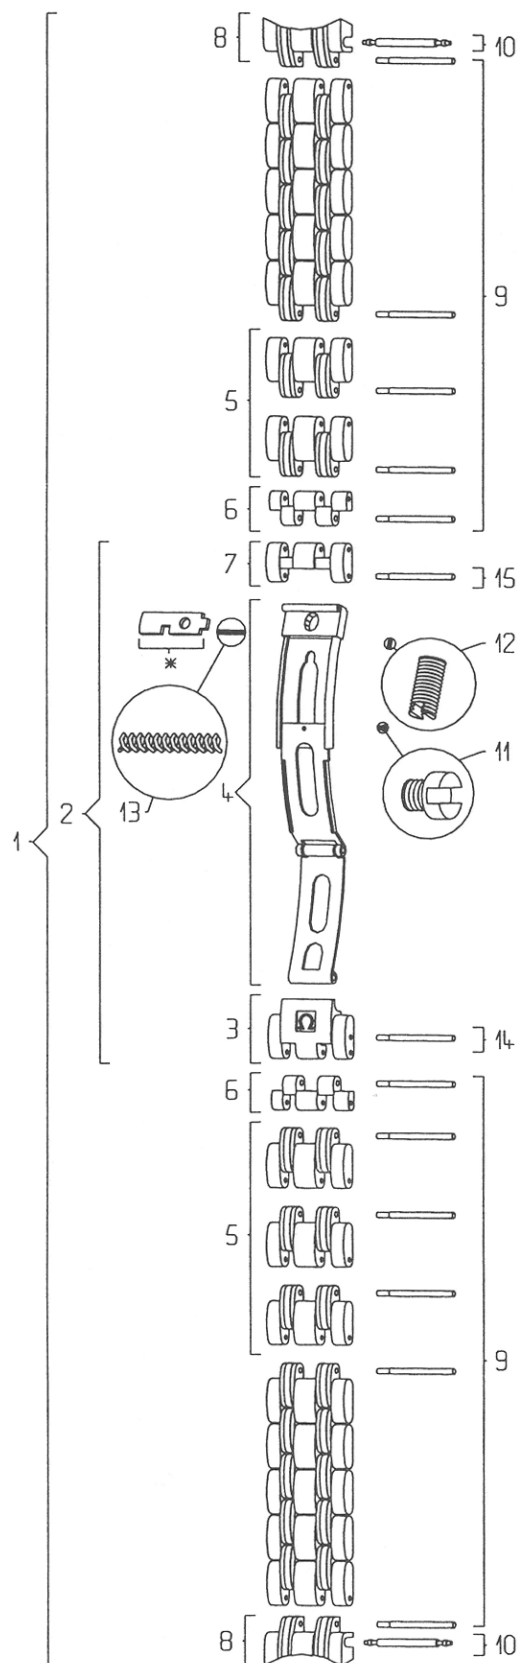
Pièces de rechange / Ersatzteile Spare parts / Piezas de recambio		
N°	Désignation / Beschreibung Designation / Designación	Ref.
1	Bracelet complet / Armband komplett Complete bracelet / Brazalete completo	020 BA 6501 / 827
2	Fermeur complet / Verschluss komplett Complete clasp / Cierre completo	117 BA 6501 / 827
3	Couvercle du fermeur / Verschlussdeckel Clasp cover / Tapa del cierre	116 BA 6501
4	Glissière / Schlitten Slider / Corredera	035 BA 6501 / 827
5	Maillon amovible / Verlängerungsglied Removable link / Eslabón desmontable	114 BA 6501
6	½ maillon amovible / ½ Verlängerungsglied ½ removable link / ½ eslabón desmontable	115 BA 6501
7	Maillon d'attache fermeur / Verschlussansatzglied Clasp attaching link / Eslabón de sujeción del cierre	118 BA 6501
8	Embout / Endstück End link / Terminal	026 BA 827
9	Vis de maillon amovible / Schraube für abnehmbares Glied / Removable link screw / Tornillo de eslabón desmontable	124 BC 3075

10	Barrette / Federsteg Spring bar / Pasador de muelle	068 ST 2201
11	Vis de fermeur, glissière / Schraube für Schlitten Clasp screw, slider / Tornillo de cierre, corredera	124 BC 2803
12	Vis de fermeur, verrou / Schraube für Riegel Clasp screw, lock / Tornillo de cierre, cerrojo	124 BC 2802
13	Ressort de verrou / Riegelfeder Lock spring / Muelle de cerrojo	085 ST 0057
14	Vis de couvercle / Schraube für Deckel Cover screw / Tornillo de la tapa	124 BC 3075
15	Vis de fermeur / Schraube für Verschluss Clasp screw / Tornillo de cierre	124 BC 3075

Le verrou usé implique un remplacement de la glissière.  
Ist der Riegel abgenutzt, muss der ganze Schlitten ersetzt werden.  
Once the lock is worn out, the slider must be replaced.  
El cerrojo desgastado implica el cambio de la corredera completa.
