## DE VILLE DE 1507 / 834

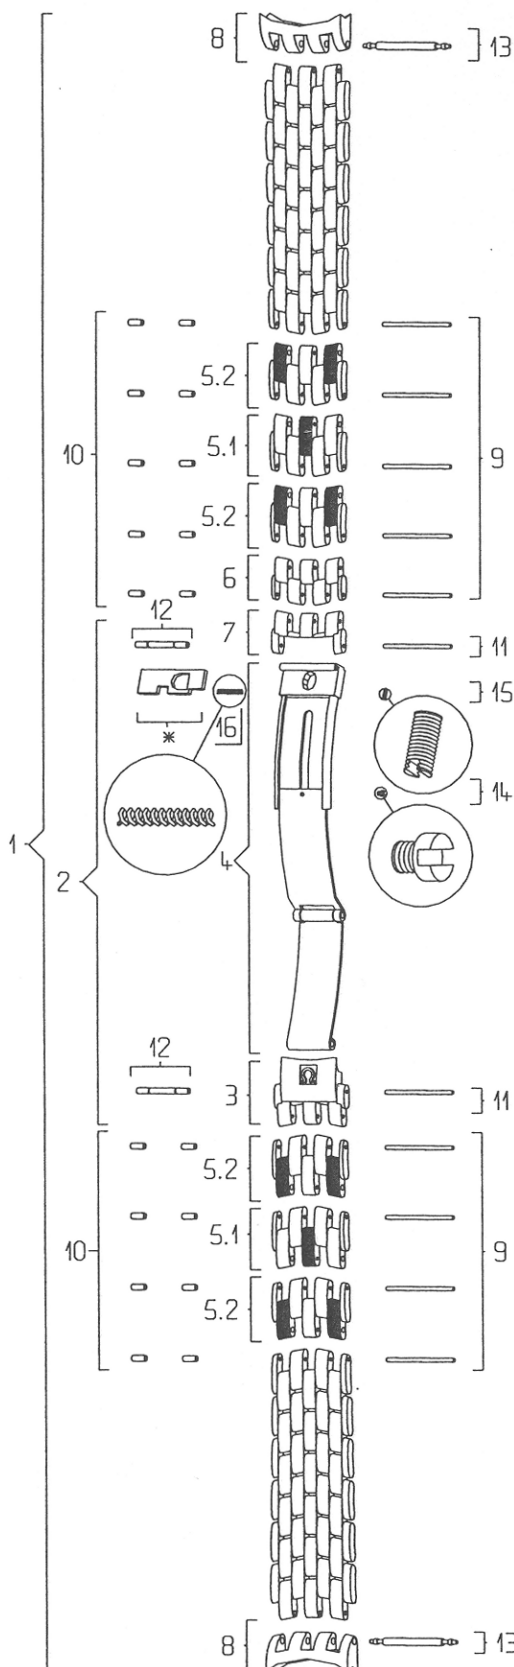
Pièces de rechange / Ersatzteile Spare parts / Piezas de recambio		
N°	Désignation / Beschreibung Designation / Designación	Ref.
1	Bracelet complet / Armband komplett Complete bracelet / Brazalete completo	020 DE 1507 / 834
2	Fermeur complet / Verschluss komplett Complete clasp / Cierre completo	117 DB 1507 / 834
3	Couvercle du fermeur / Verschlussdeckel Clasp cover / Tapa del cierre	116 DB 1507
4	Glissière / Schlitten Slider / Corredera	035 ST 1507 / 834

5.1	Maillon amovible (1 él. or) / Verlängerungsglied (1 gold gl.) / Removable link (1 gold el.) Eslabón desmont. (1 el. de oro)	114 DE 1507/1
5.2	Maillon amovible (2 él. or) / Verlängerungsglied (2 gold gl.) / Removable link (2 gold el.) Eslabón desmont. (2 el. de oro)	114 DE 1507/2
6	½ maillon amovible / ½ Verlängerungsglied ½ removable link / ½ eslabón desmontable	115 ST 1507
7	Maillon d'attache fermeur / Verschlussansatzglied Clasp attaching link / Eslabón de sujeción del cierre	118 ST 1507
8	Embout / Endstück End link / Terminal	026 ST 834
9	Goupille de maillon amovible / Stift für abnehmbares Glied / Removable link pin / Pasador de eslabón desmontable	128 ST 9070
10	Canon de maillon amovible / Tubusrohr für abnehmbares Glied / Removable link tube / Cañón de eslabón desmontable	201 ST 0080
11	Goupille de fermeur / Stift für Verschluss Clasp pin / Pasador de cierre	128 ST 9071
12	Canon de fermeur / Tubusrohr für Verschluss Clasp tube / Cañón de cierre	201 ST 0081

13	Barrette / Federsteg Spring bar / Pasador de muelle	068 ST 5220
14	Vis de fermeur, glissière / Schraube für Schlitten Clasp screw, slider / Tornillo de cierre, corredera	124 ST 2801
15	Vis de fermeur, verrou / Schraube für Riegel Clasp screw, lock / Tornillo de cierre, cerrojo	124 ST 2800
16	Ressort de verrou / Riegelfeder Lock spring / Muelle de cerrojo	085 ST 0058

Le verrou usé implique un remplacement de la glissière.  
Ist der Riegel abgenutzt, muss der ganze Schlitten ersetzt werden.  
Once the lock is worn out, the slider must be replaced.  
El cerrojo desgastado implica el cambio de la corredera completa.
